[Untersuchungsbericht Nr. 5182-18](#)

**Projekt:** Neubaugebiet Schwalbenruh  
in Stackeden-Elsheim

**Aufgestellt am:** 30. Oktober 2018

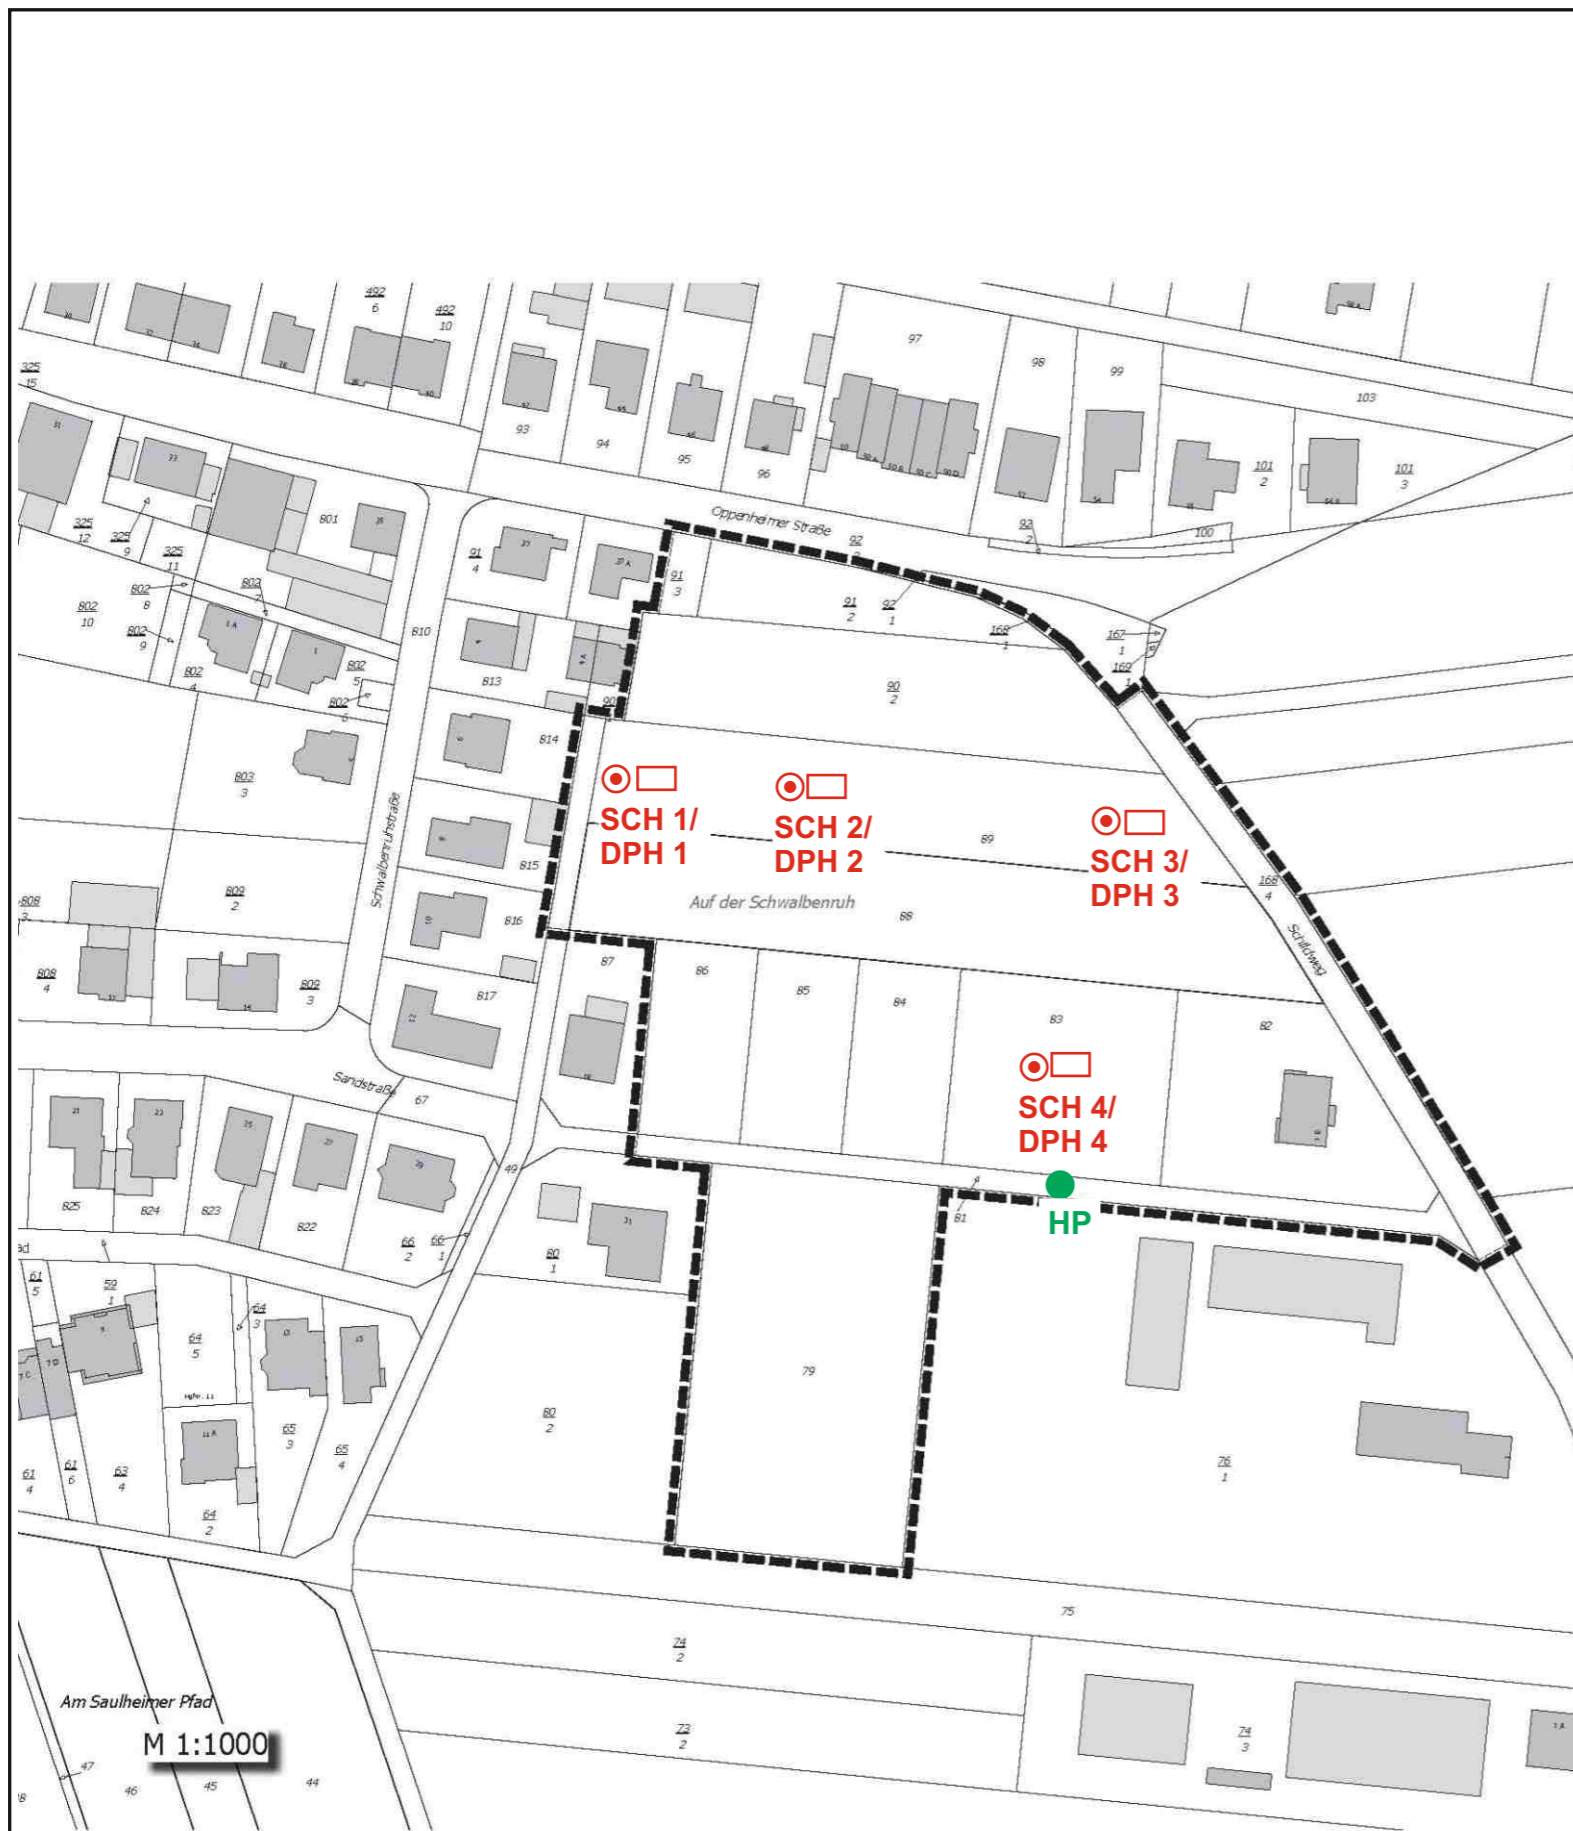
Maßstab:	Bearbeitungsdatum:	Bericht-Nr.:	Anlage-Nr.:
1 : 1.000	30.10.2018	5182-18	1

Planinhalt: Lageplan mit Darstellung  
 der Untersuchungspunkte

Zur Erkundung der Untergrund- und Wasserverhältnisse wurden in 4 zuvor einvernehmlich festgelegten Messstellen Baggerschürfe angelegt. Die Schurfentiefe betrug hierbei etwa 3,0 m unter Geländeoberkante. Weiterhin wurden im Messstellenbereich von Schurf 1 und Schurf 4 Messgruben zur Durchführung von Infiltrationsversuchen angelegt. Die Prüfebene lag hierbei in einer Tiefe von 0,5 bis 1,5 m unter Geländeoberkante. Weiterhin wurden Zylinderproben zur Bestimmung der Dichte des Bodens entnommen sowie Rammsondierungen zur Abschätzung der Lagerungsdichte bzw. der Konsistenz des Bodens durchgeführt.
